Plan de mobilité **durable**
du quartier Saint-Sauveur

Diagnostic citoyen

Document de travail - mars 2014

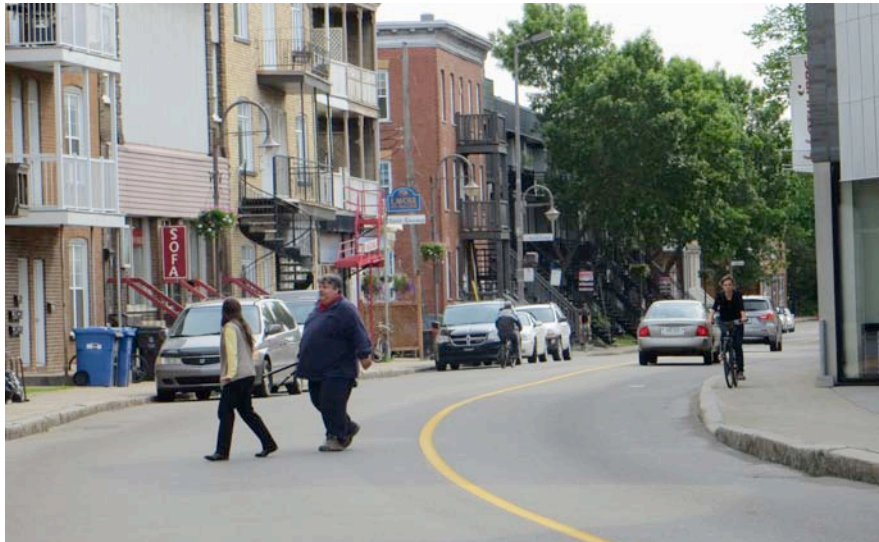
La forme urbaine du quartier Saint-Sauveur est caractérisée par sa compacité et sa forme urbaine continue. C'est à dire que l'utilisation de l'espace évite le phénomène d'étalement urbain et réduit les distances de déplacement.

On retrouve une mixité de commerces et de services, particulièrement sur la rue Saint-Vallier Ouest (voir photo à gauche ainsi que sur une portion de la rue Marie-de-l'Incarnation, ce qui permet d'effectuer ses achats à pied ou à vélo pour la population qui réside à proximité.

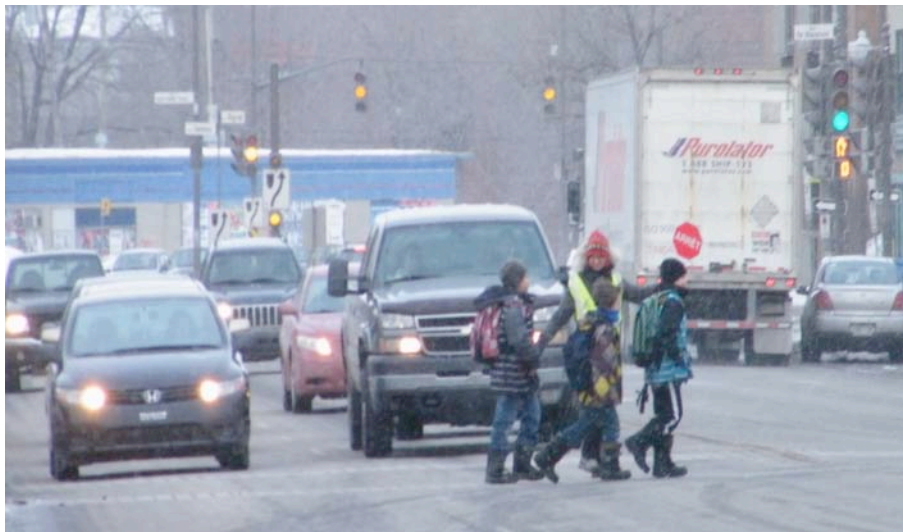
Pour les piétons, il s'agit d'un véritable parcours du combattant que de traverser cette artère, surtout au niveau des intersections avec la rue Marie-de-l'Incarnation, l'ave. Saint-Sacrement, la rue Saint-Vallier et le bd. Langelier. Ces intersections comptent 5 à 6 voies de circulation, ce qui nécessite beaucoup de patience, de concentration et d'énergie. D'autant plus que les temps de traverse pour les piétons sont réduits au minimum afin d'optimiser le débit des véhicules motorisés.

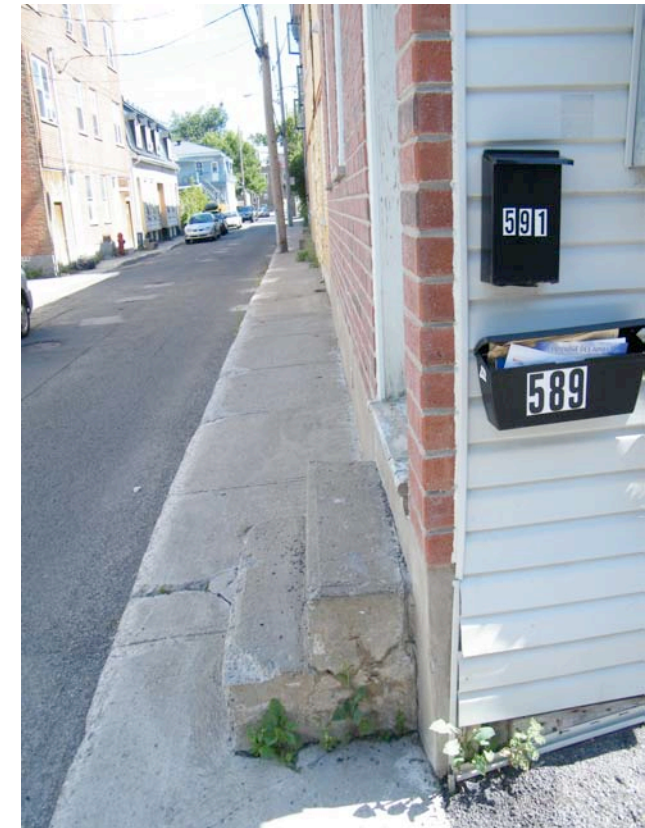
On constate que 67% des trottoirs du quartier ont une largeur insuffisante. En effet, 2 trottoirs sur 3 n'atteignent pas 1,75m qui est la norme d'aménagement recommandée par le *Guide de conception géométrique des rues* de la Ville de Québec ainsi que par le *Guide pratique d'accessibilité universel* de la Ville de Québec.

De plus, l'étroitesse des trottoirs questionne la répartition équitable de l'espace puisque la chaussée réserve toujours au minimum 2 voies de circulation aux automobiles, soit une pour circuler, une pour stationner.

Dans Saint-Sauveur, la largeur des trottoirs offre un sentiment d'inconfort aux usagers, ce qui freine considérablement l'augmentation de l'utilisation de la marche comme moyen de transport. En plus de l'inconfort, l'étroitesse des trottoirs est un danger notamment pour les personnes à mobilité réduite qui se retrouvent obligées dans bien des cas d'emprunter la chaussée. Dans le quartier, c'est bien connu, « on marche dans la rue ».

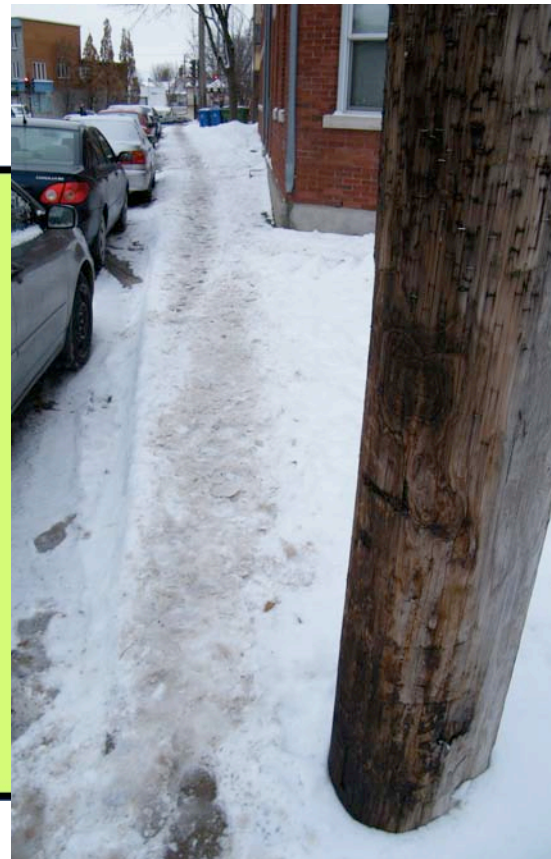
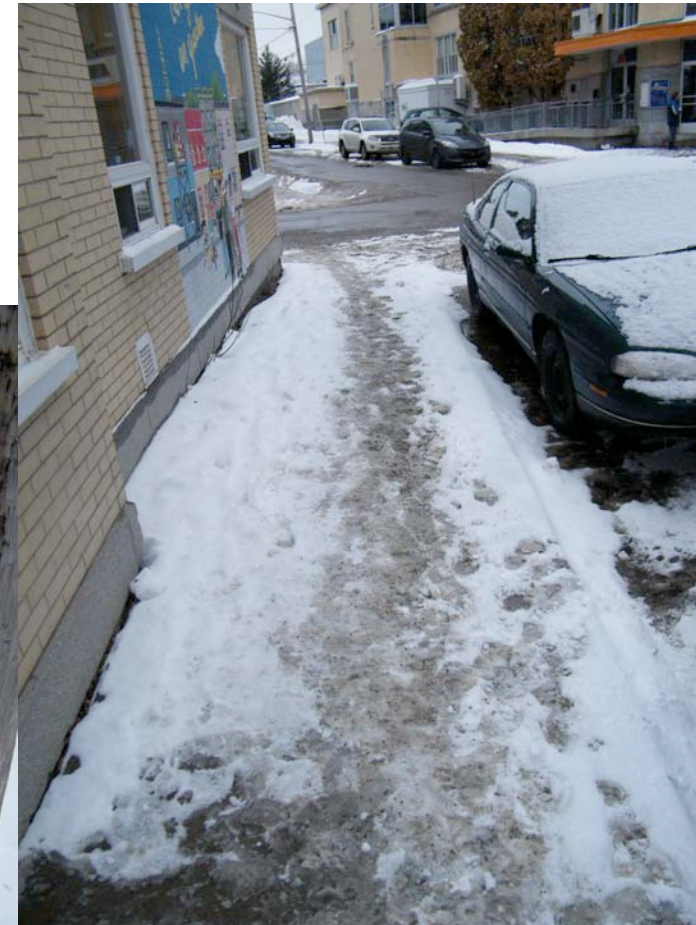
Lors de l'enquête qui s'est déroulée en saison hivernale, nous avons constaté que seulement 15% des trottoirs étaient dans un bon état pour la marche.

De gros problèmes d'entretien sont présents sur l'ensemble des trottoirs des artères résidentielles (ou locales). La neige et la glace les recouvrent et présentent un danger, surtout pour les aînés, les personnes à mobilité réduite et les familles.

En toute saison, les piétons devraient disposer de surfaces sèches et non glissantes pour se déplacer. Il s'agit d'un élément important de toute politique d'incitation à la marche.

Dans le quartier le problème est important. Il s'avère que des situations de trottoirs gla-

cés et enneigés peuvent durer plusieurs semaines, ce qui oblige de nombreuses personnes, surtout les aînés, les familles accompagnés de jeunes enfants et les personnes à mobilité réduite, à restreindre leurs déplacements.

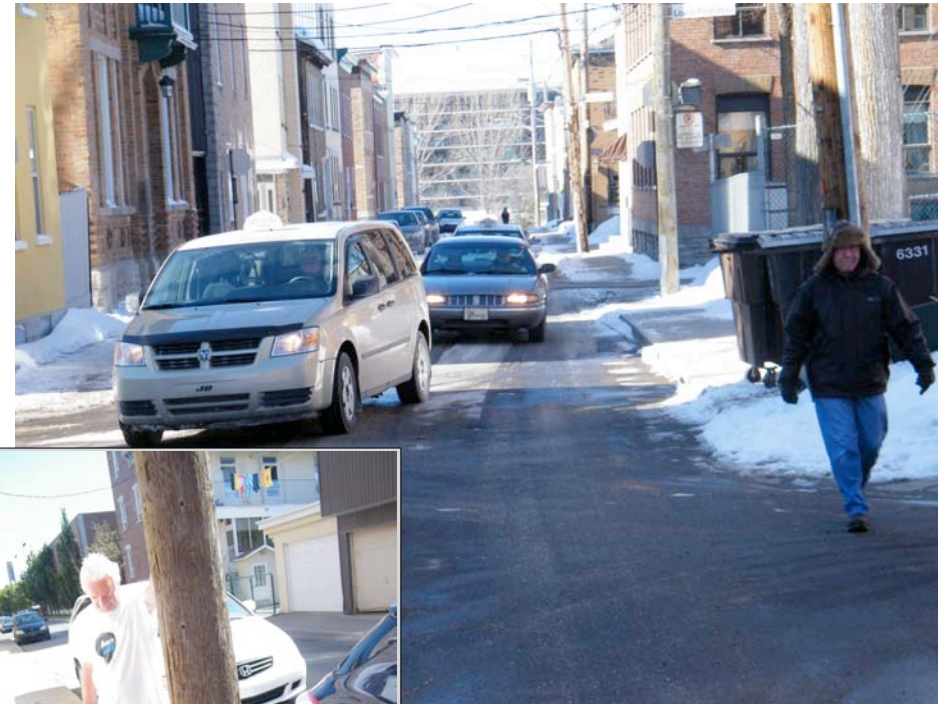
En effet, on constate que 40% des trottoirs sont obstrués par des poteaux; 54% par des marches-pieds (pour accéder aux habitations) et 8% par des bornes-fontaines.

Ces encombrements sont nuisibles et dangereux pour tous les usagers qui n'ont d'autres choix que de slalomer, de marcher

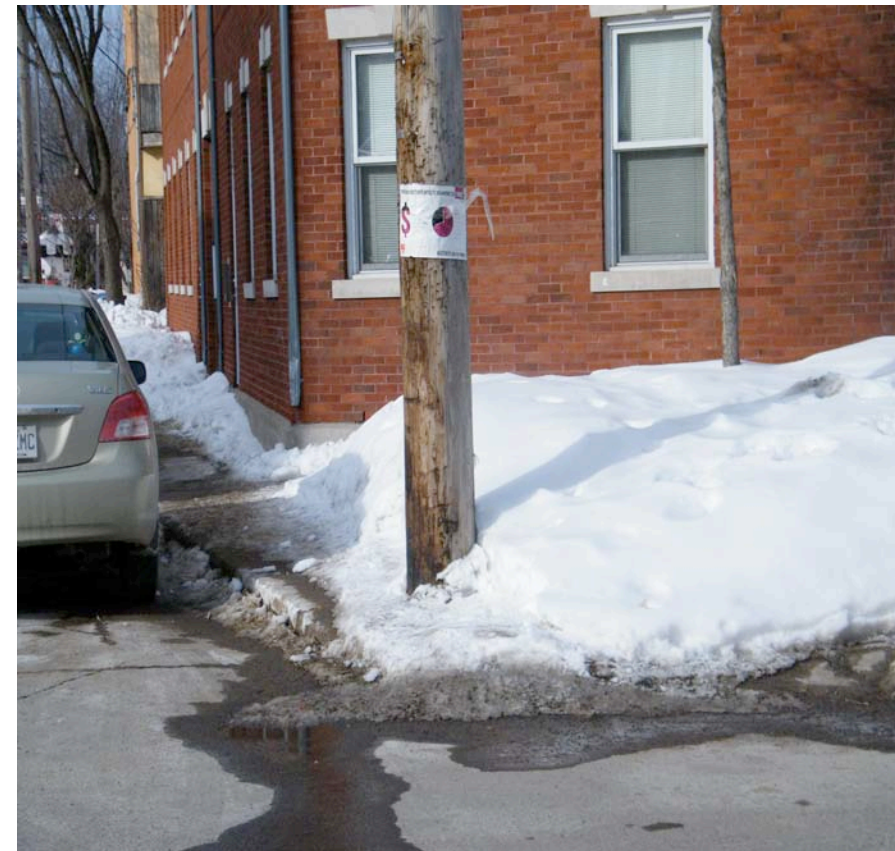
De plus, nous avons observé que les abaissements des trottoirs (bateaux pavés) sont très encombrés. Ce problème est important car cela empêche les piétons d'accéder au trottoir.

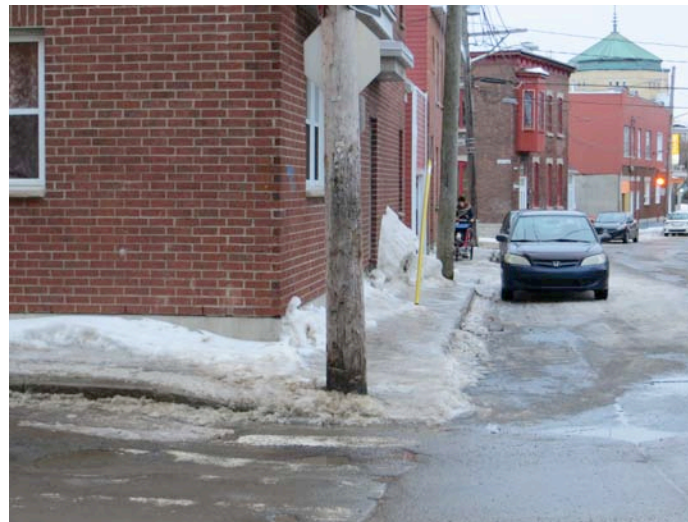
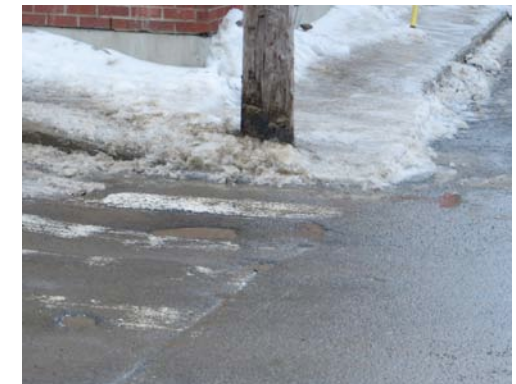
Finalement, il convient de mentionner que les poteaux qui sont présents aux intersections et qui obstruent souvent la visibilité des automobilistes et la descente des trottoirs pour les piétons font office de poteau d'éclairage (type rue). Aucun éclairage de type trottoir n'a été repéré. Ces éclairages sont

pourtant plus confortables pour les piétons puisqu'ils éclairent leur passage alors que les éclairages de type rues éclairent la chaussée et sont responsables d'une pollution lumineuse importante.

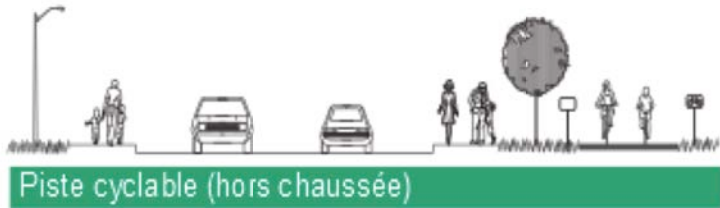
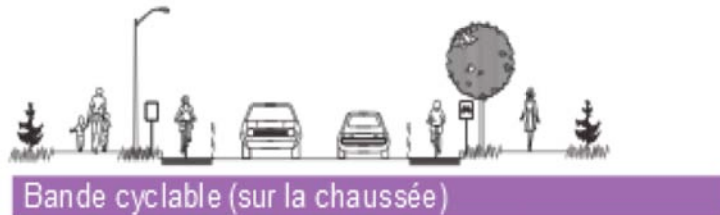
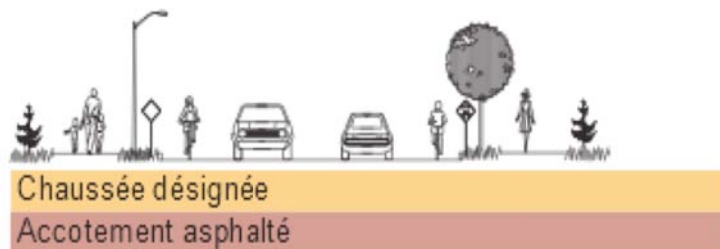
quage au sol avec des panneaux de signalisation, sans bandes cyclables ni autres aménagements favorisant la circulation en vélo. Ainsi, les conditions de la mobilité cycliste se résument à rouler dans la rue, côtoyant de près les voitures.

Pour ce qui est de la côte de la Pente-Douce, elle est aménagée du côté de la montée en partie avec une bande cyclable. Du côté de la descente, un court trajet est aménagé d'une piste cyclable le reste avec une bande cyclable. Lorsque la côte de la Pente-Douce

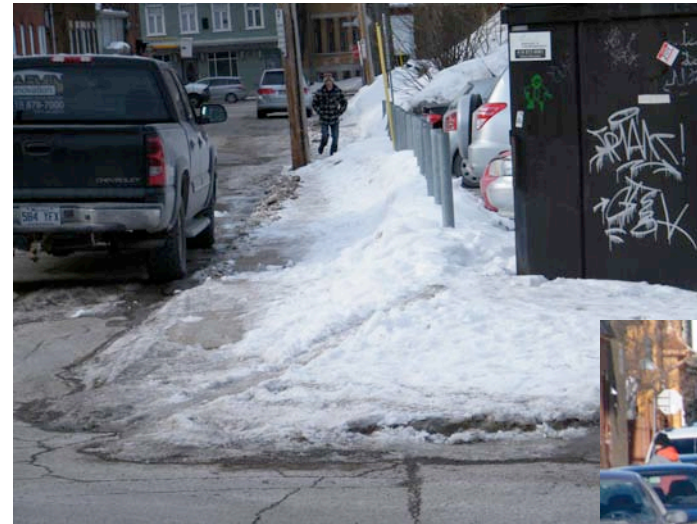
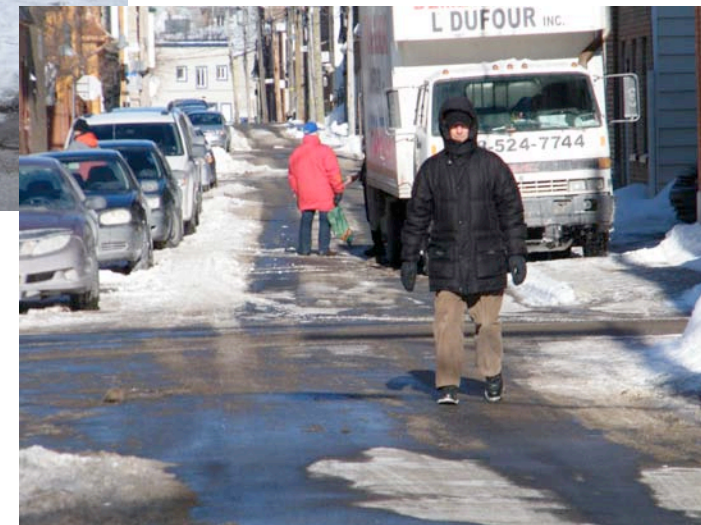
Au chapitre des conditions climatiques, il convient de rappeler que le déneigement est nécessaire pour assurer des déplacements confortables et sécuritaires.
